القاهرة التاريخية
HISTORIC CAIRO

مشروع ترميم
قصر محمد علي باشا

قصر محمد علي باشا

٢٠٠٥

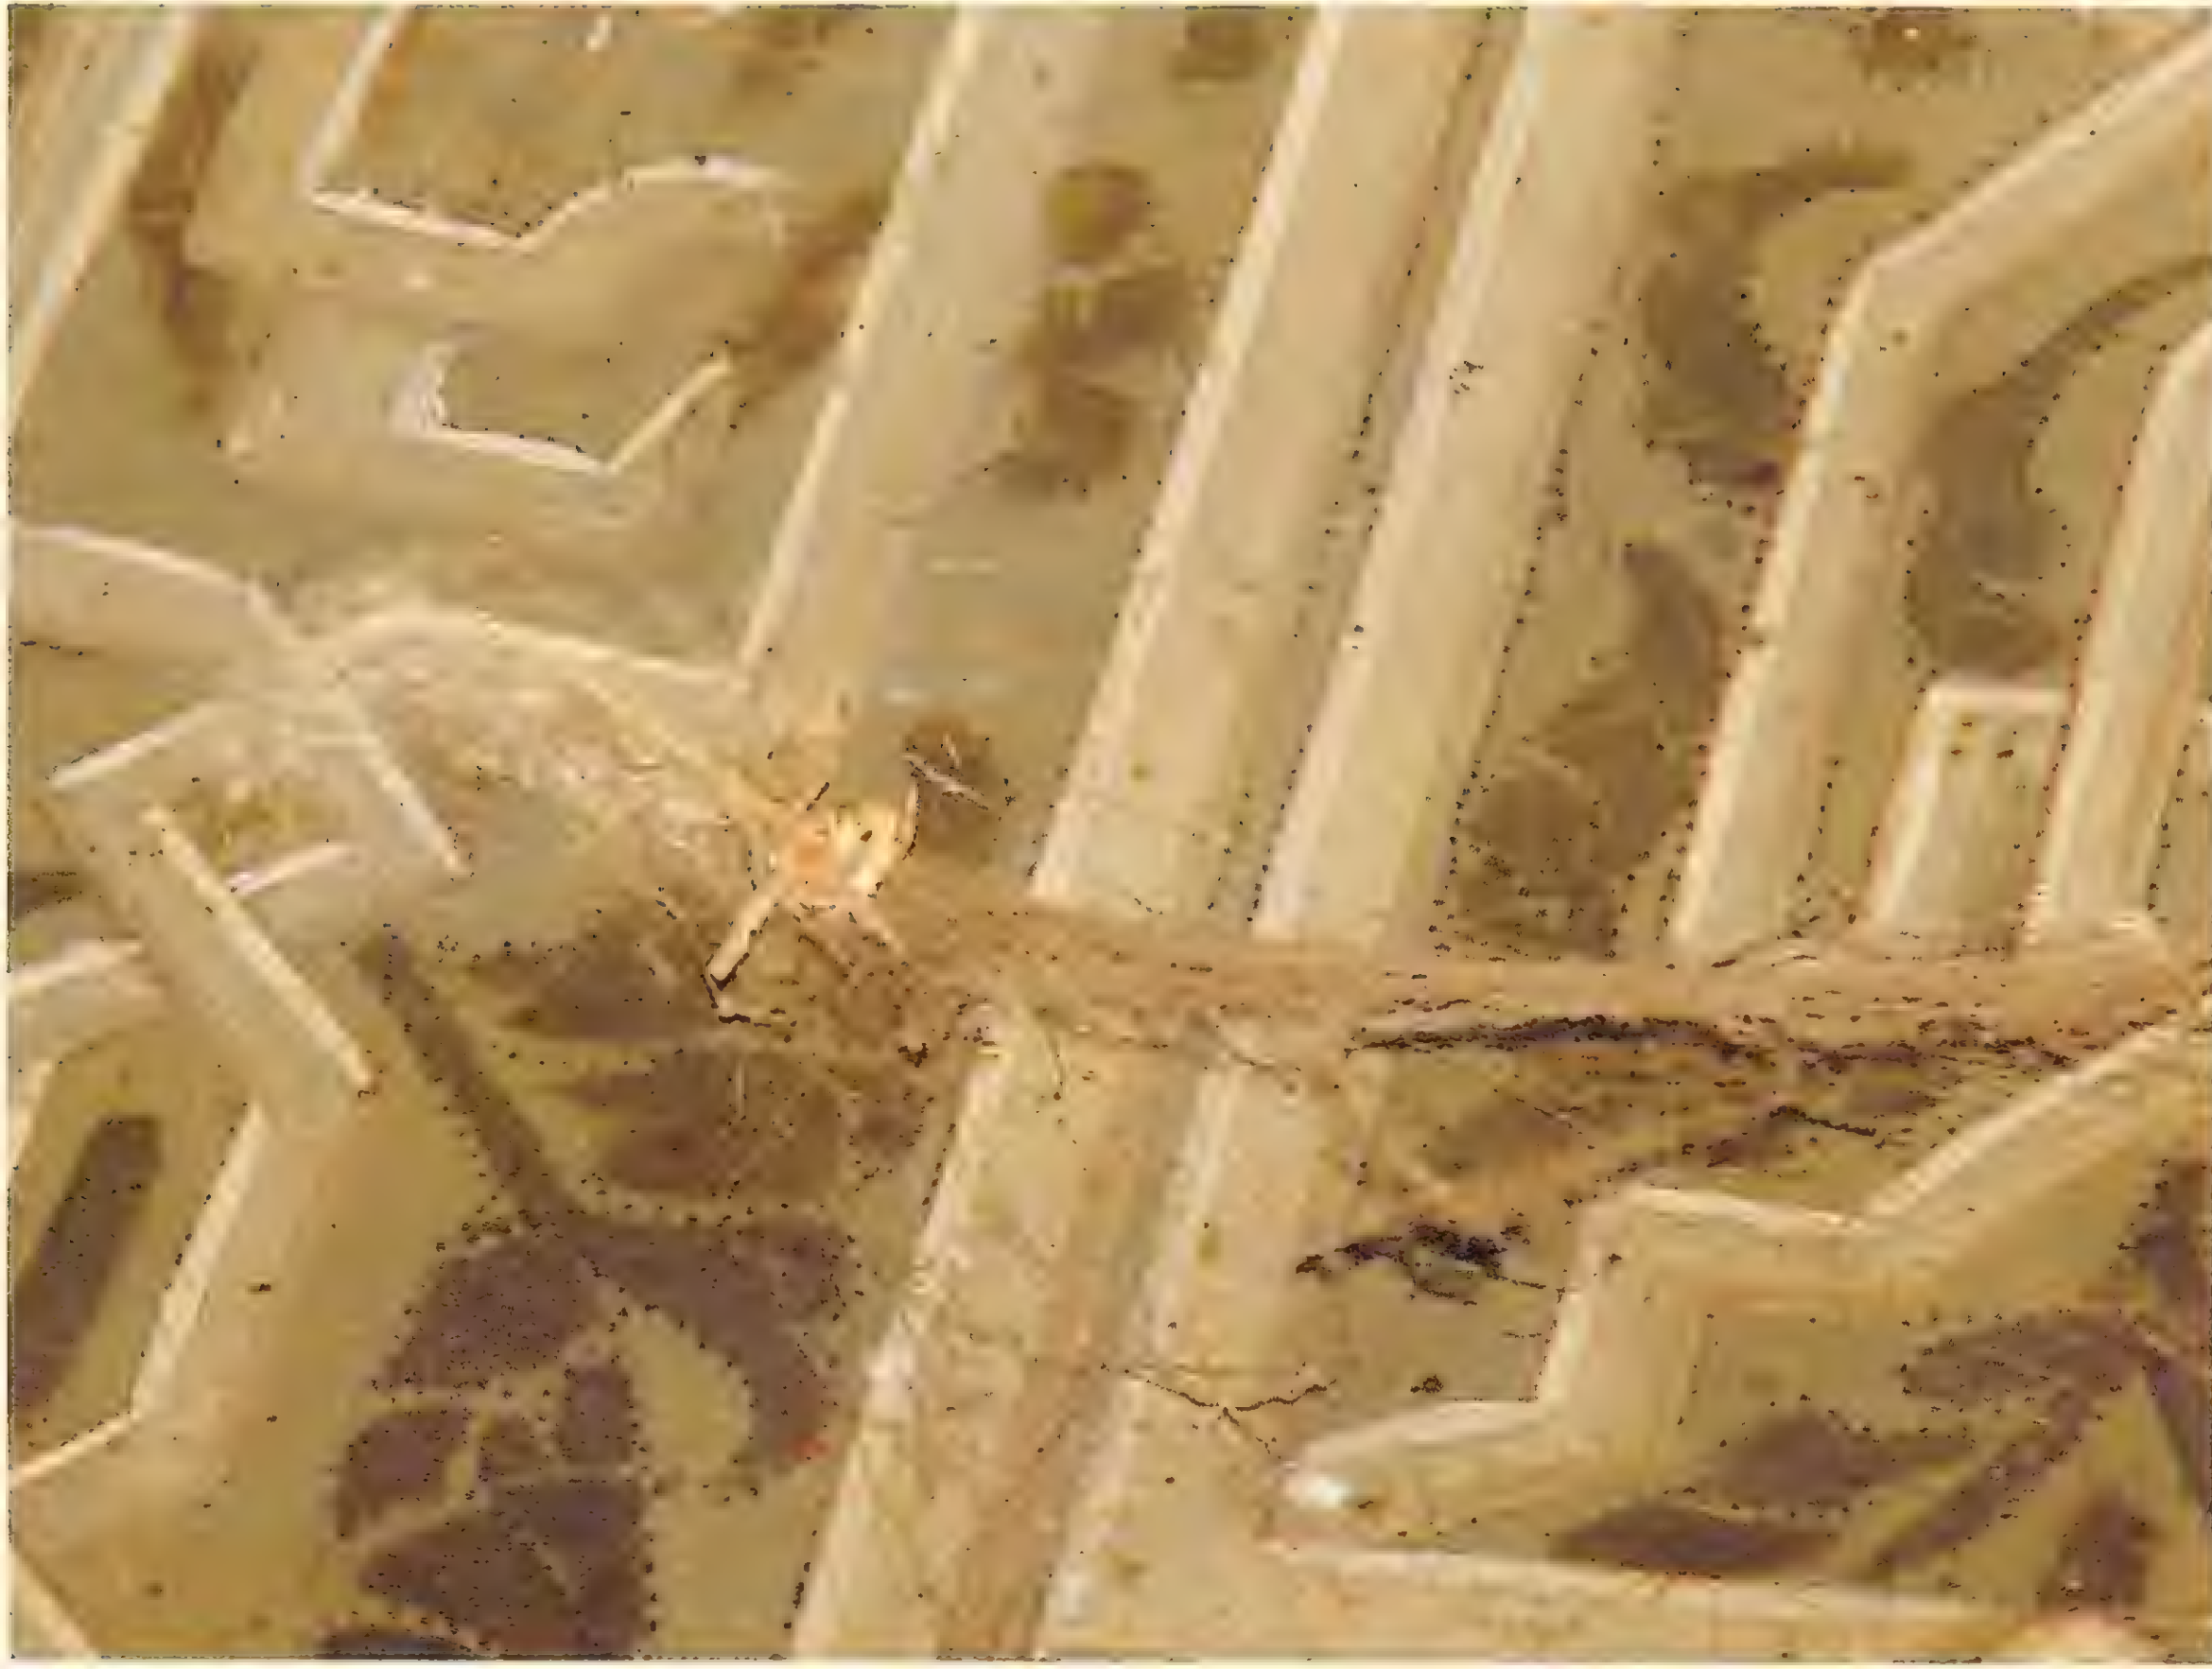
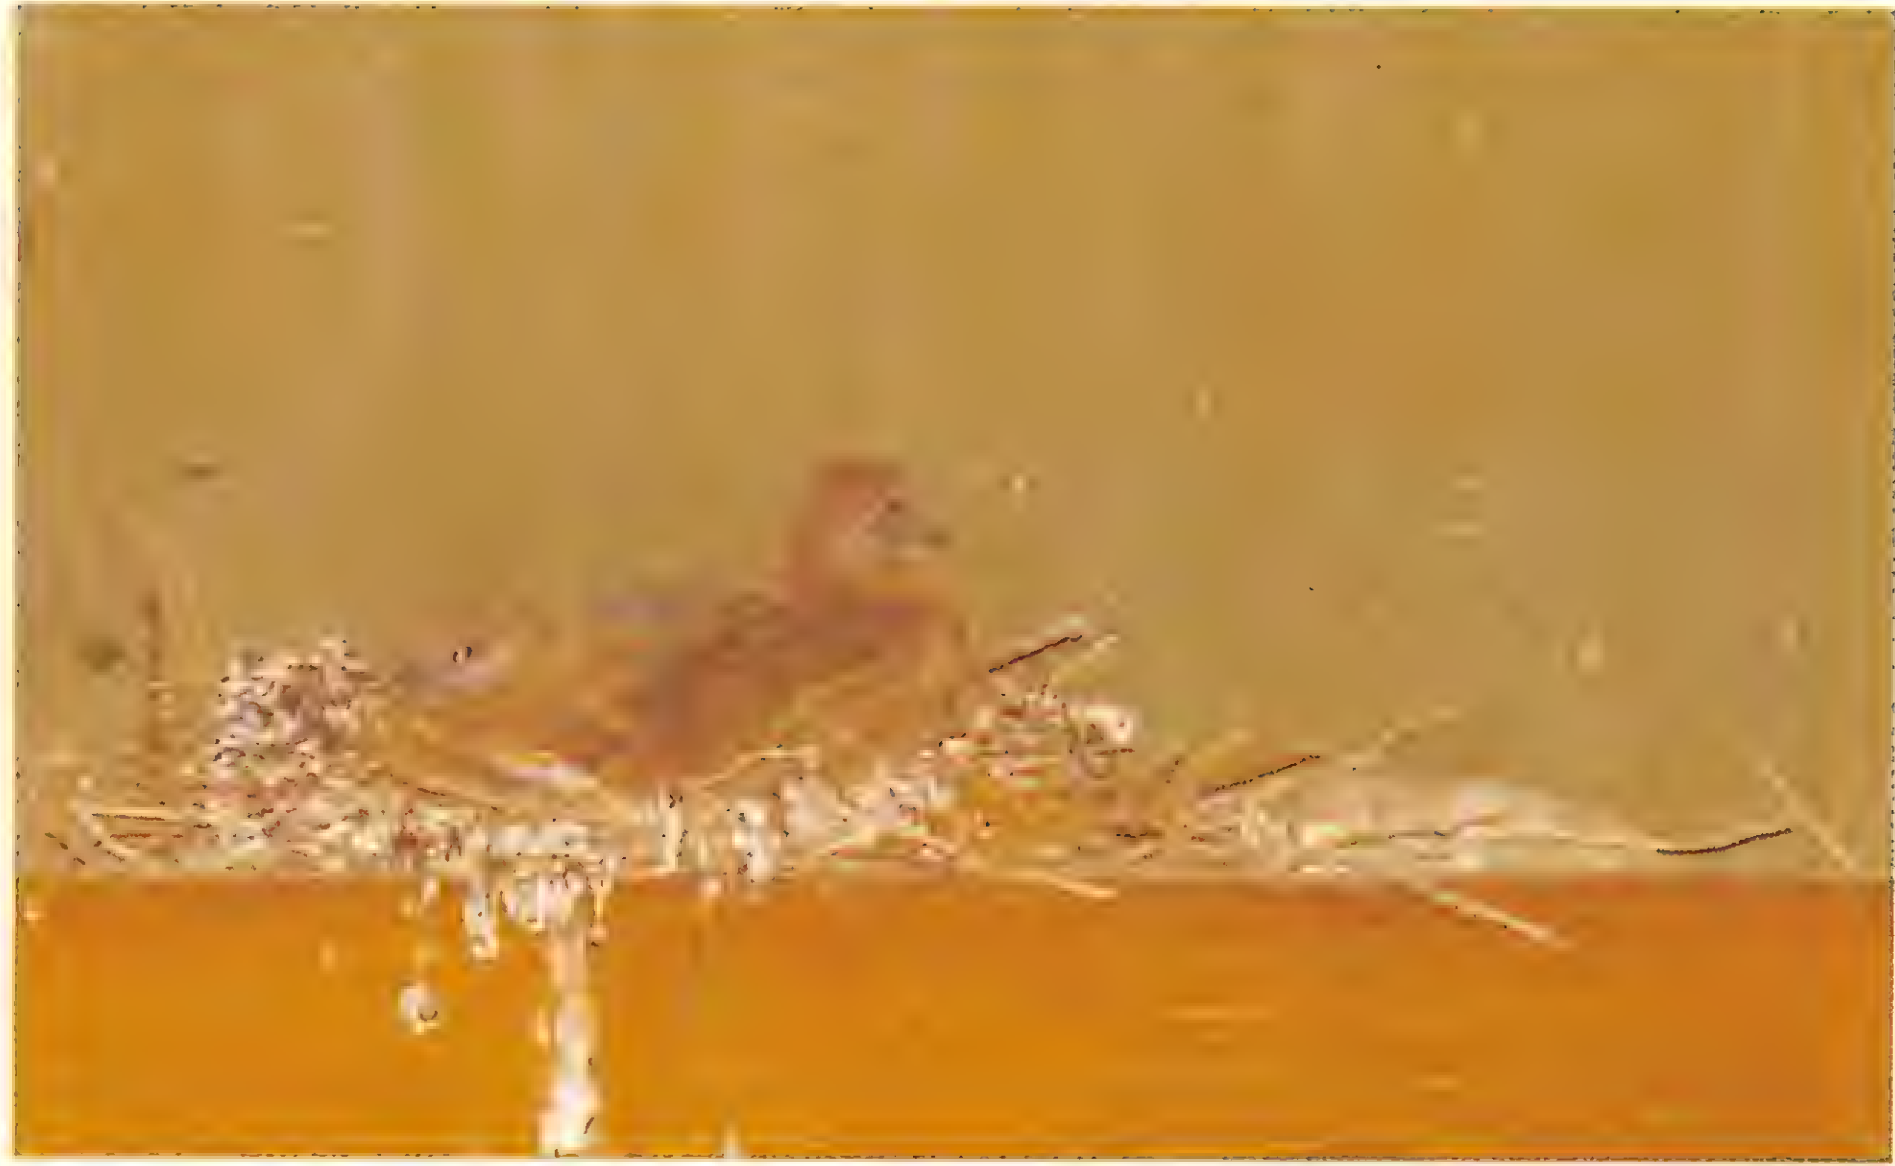
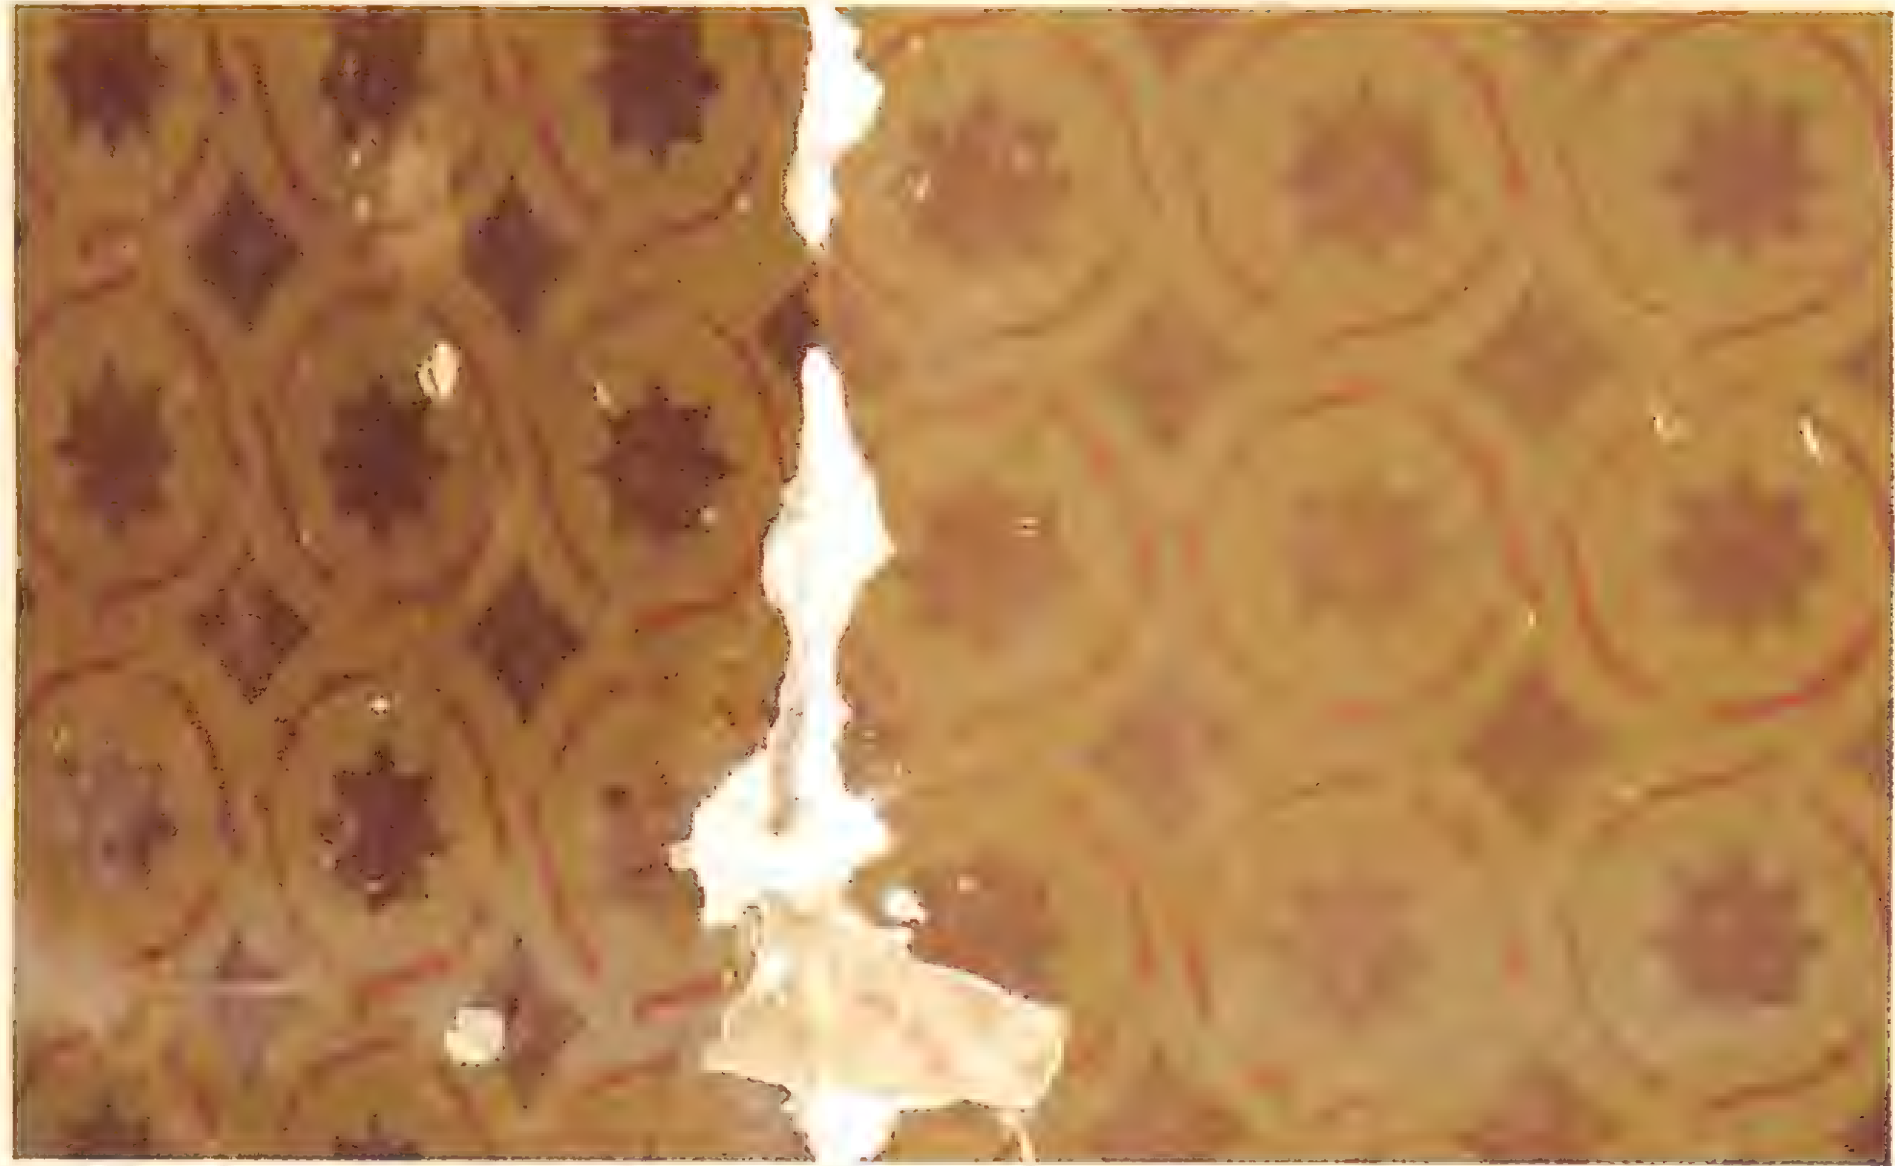
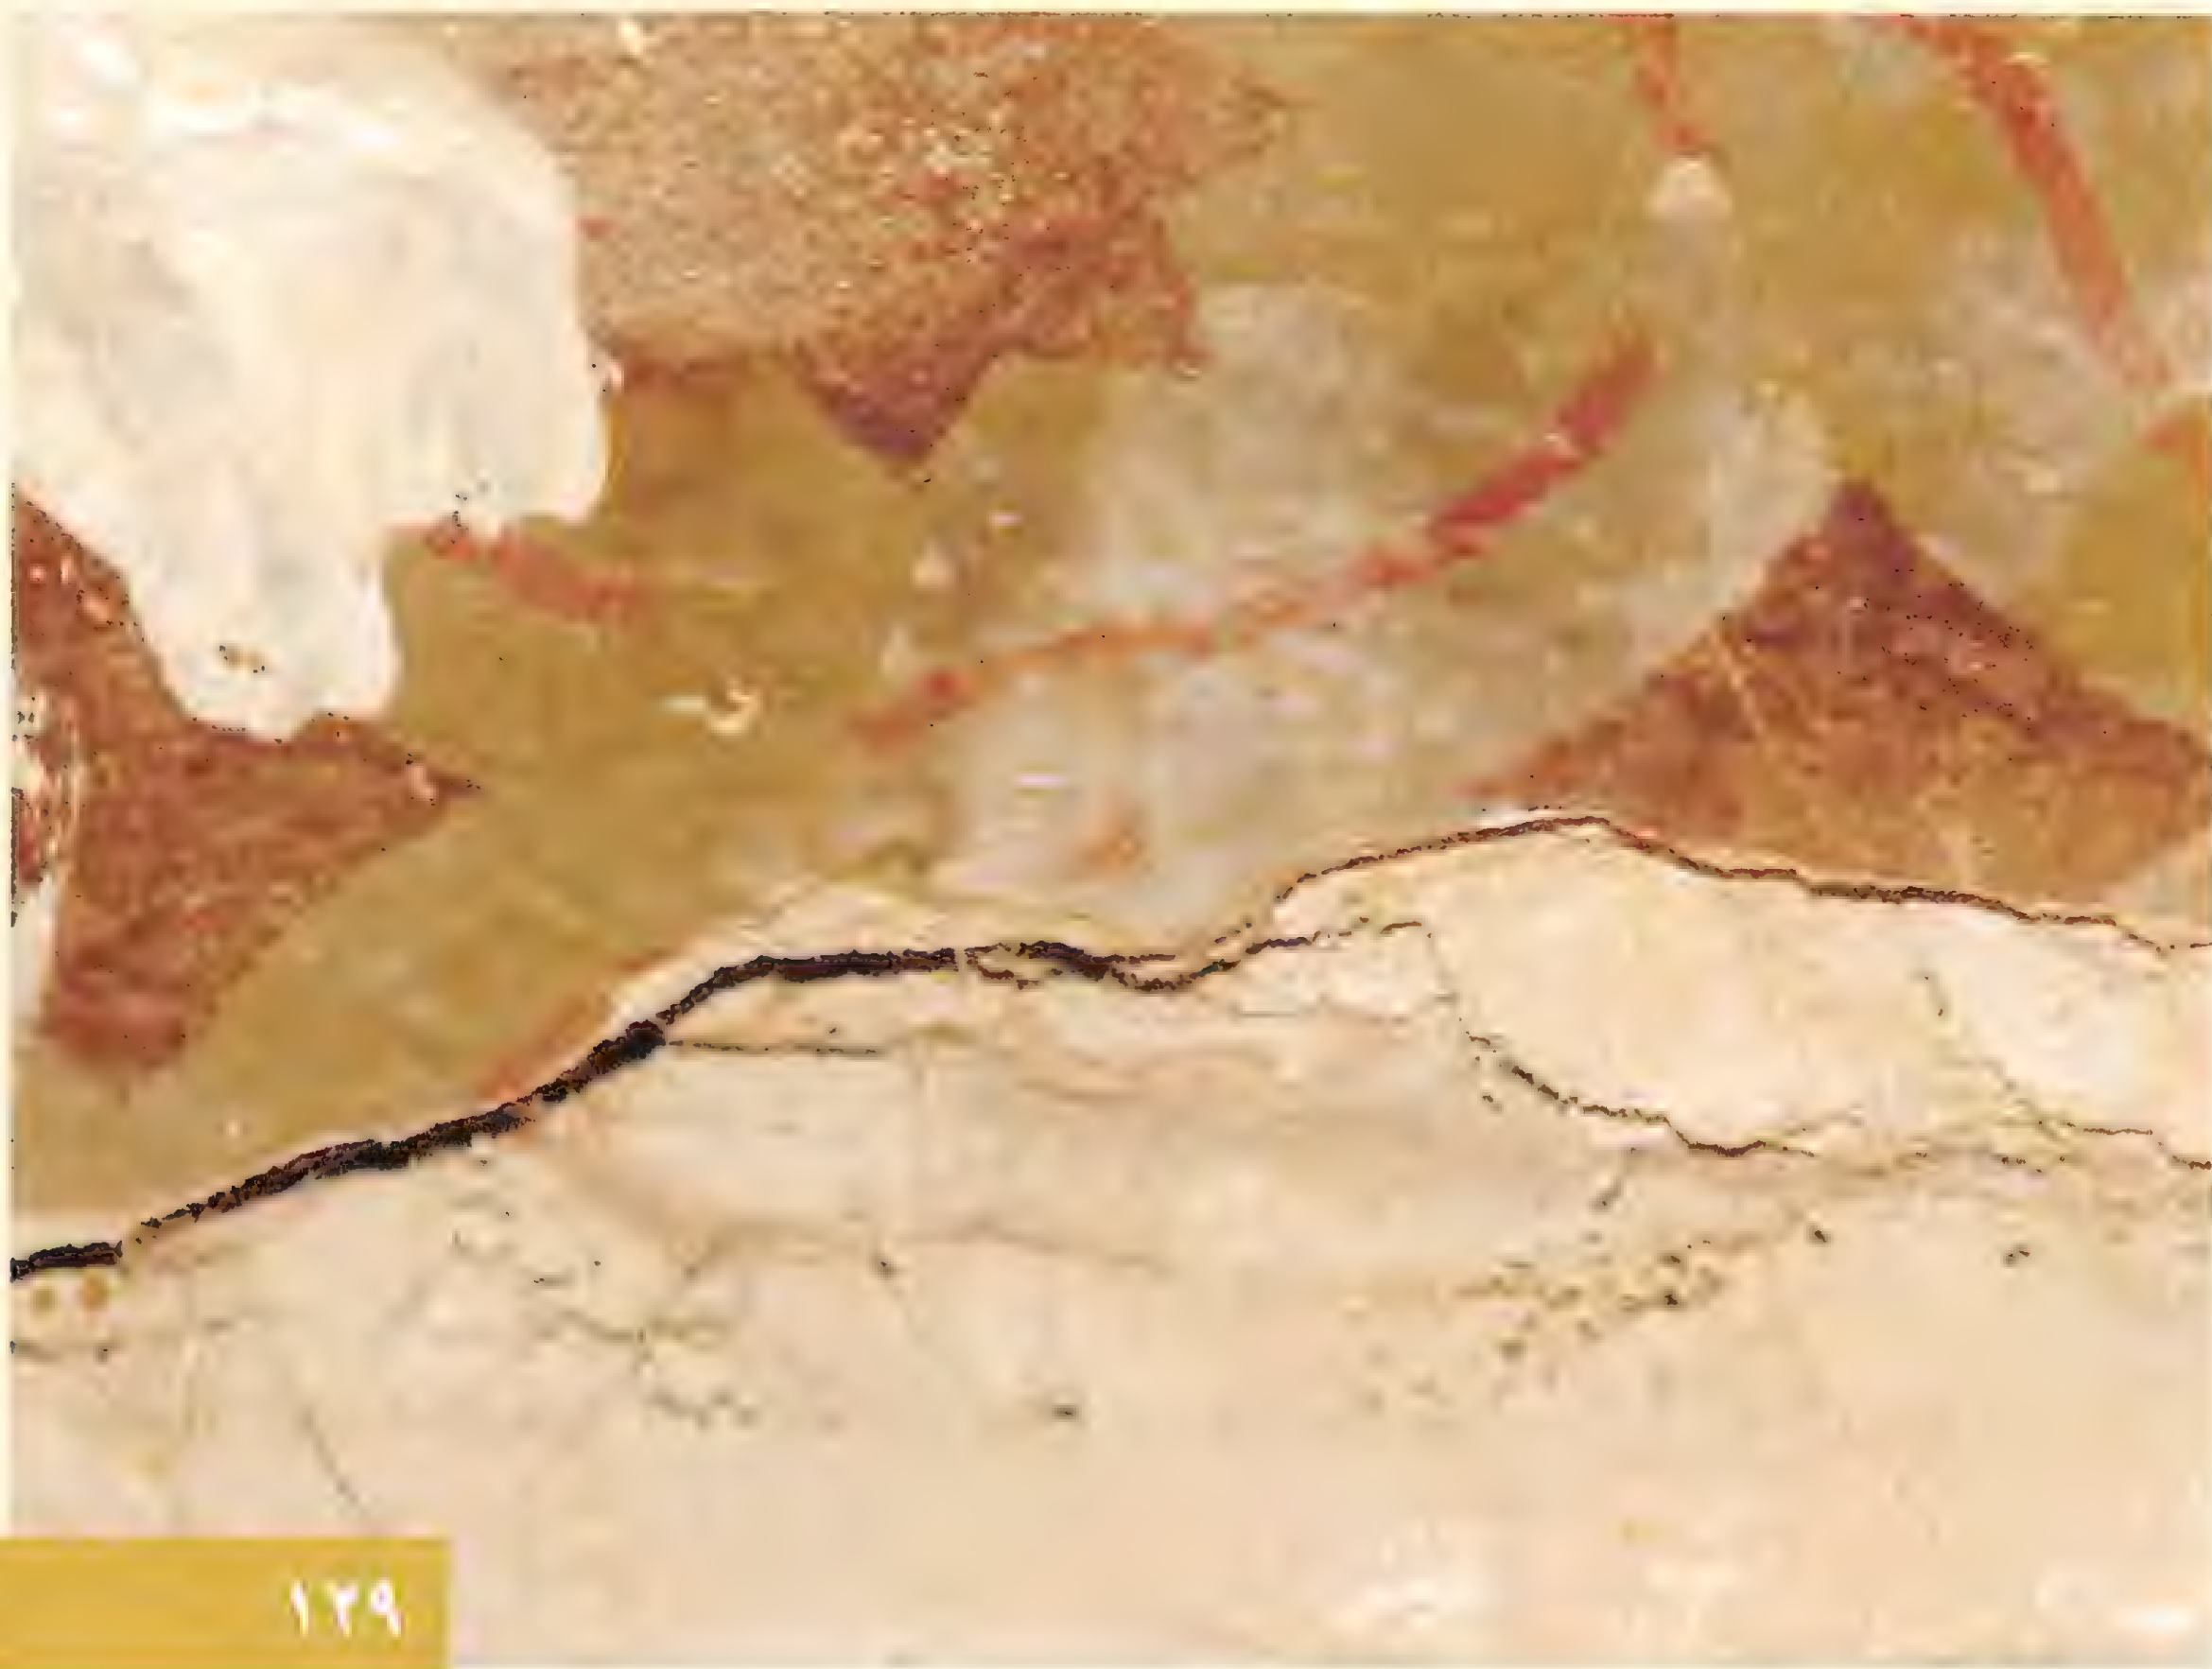
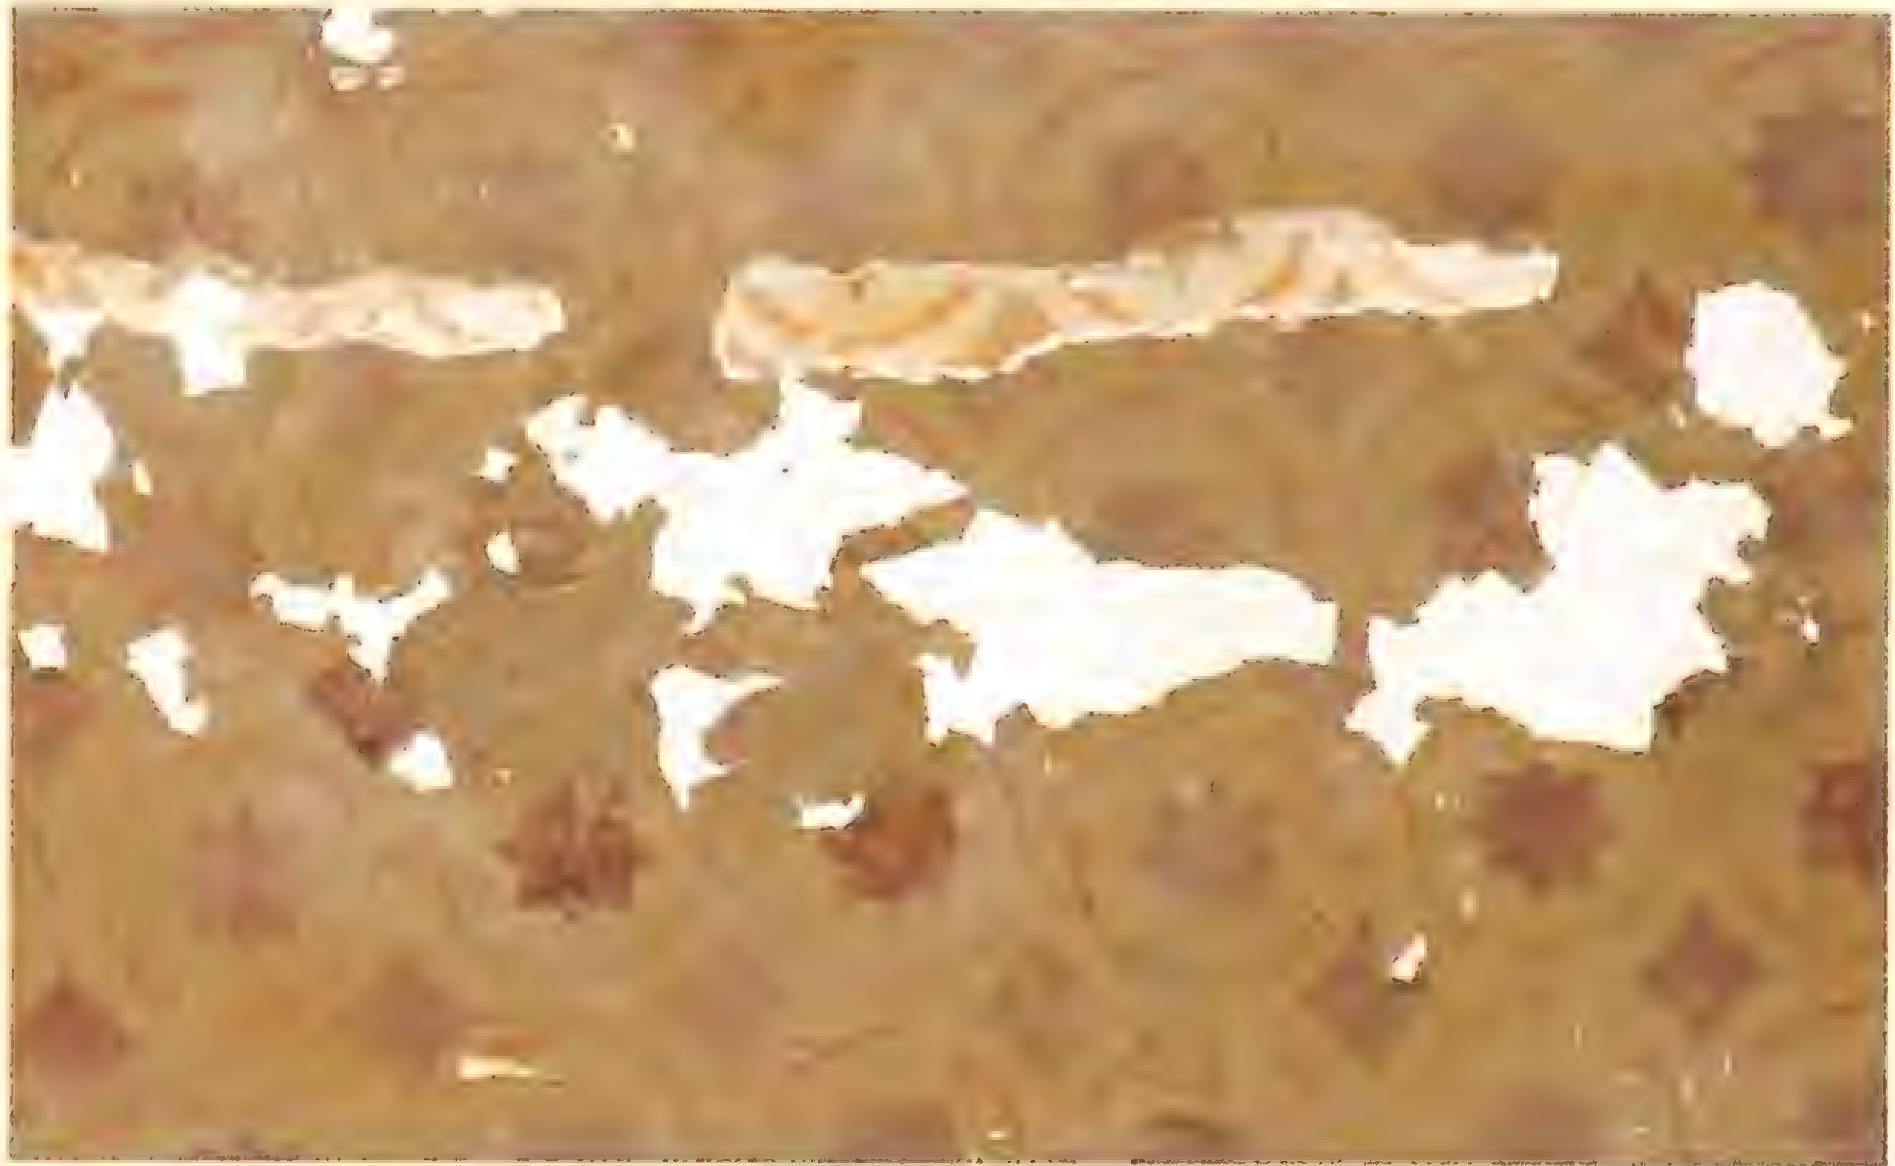
- أتربة واتساخات وخيوط عنكبوت.
- شروخ وانفصالات في طبقة الألوان على هيئة قشور.
- فقدان في طبقة الألوان في مناطق من الأسقف والجدران.
- أجزاء تالفة من ملاط الجدران السفلية حوالي ١ م من الأرض وهي ترميمات سابقة.
- طبقة ألوان مضافة بأسلوب الطباعة باستخدام الشبلونة على الجدران . Over painting
- لون سادة مضاف في الجزء العلوي من الجدران فوق بيت النور وتحت هذه الألوان زخارف مماثلة لزخارف الجدران.

بعض مظاهر التلف لسقف وجدران غرفة الأسماء

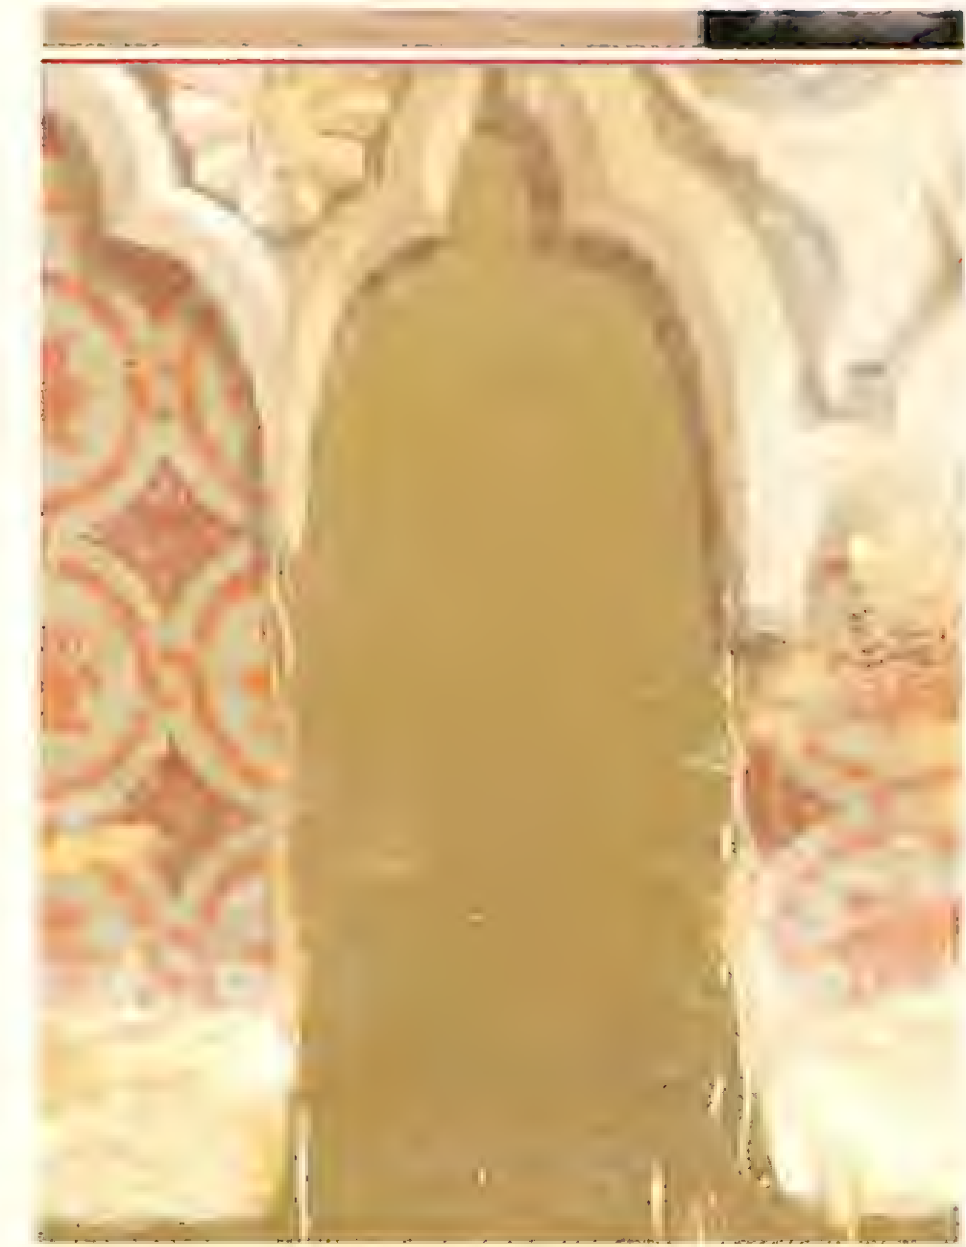
الألوان المضافة في كورنيشة غرفة الأسماء

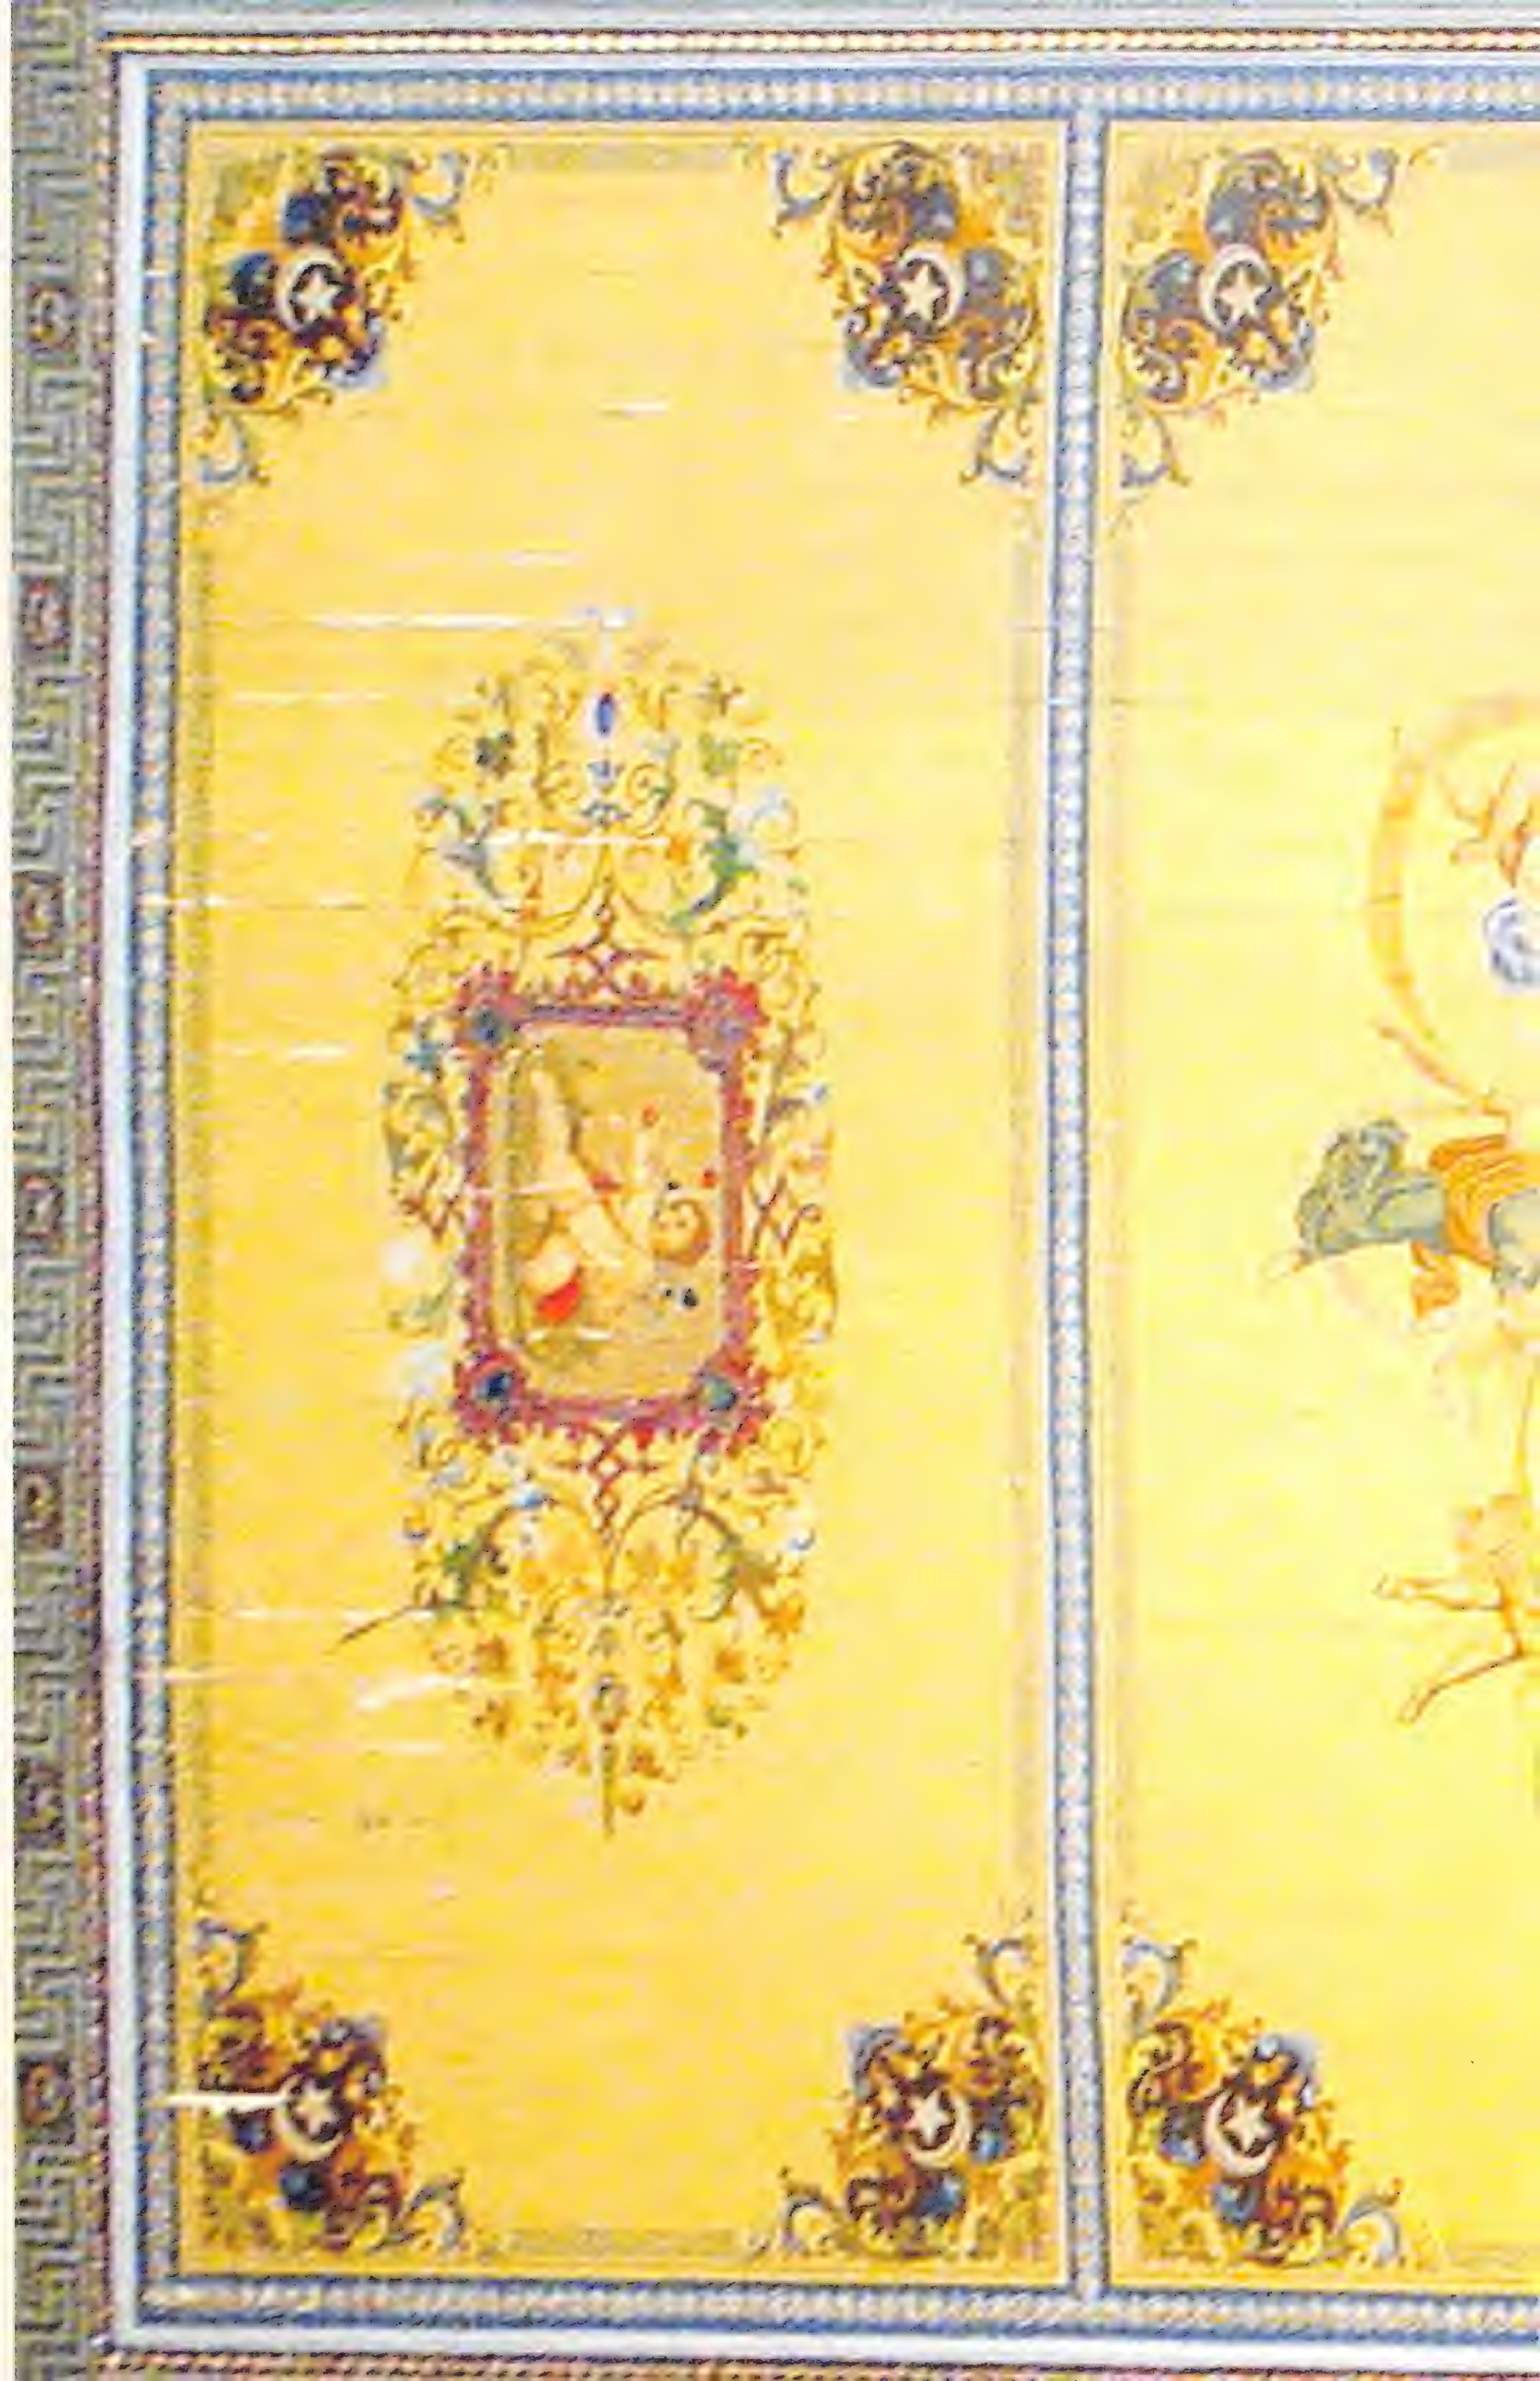
سقف غرفة البلياردو قبل الترميم

- واهم مظاهر التلف بالغرفة هي كالآتي :
- اتربة واتساخات وطبقة ورنيش تالفة ينتج عنها لمعان في بعض الأماكن.
- شروخ مختلفة الأحجام وخاصة بالكورنيشة
- ترميمات سابقة. Over painting
- بقع فطرية في مناطق كبيرة بالسقف
- قشور لونية في مناطق كثيرة وخاصة بجانب الفواصل الطبيعية بين ألواح خشب السقف.
- ألوان مفقودة في بعض الأماكن.

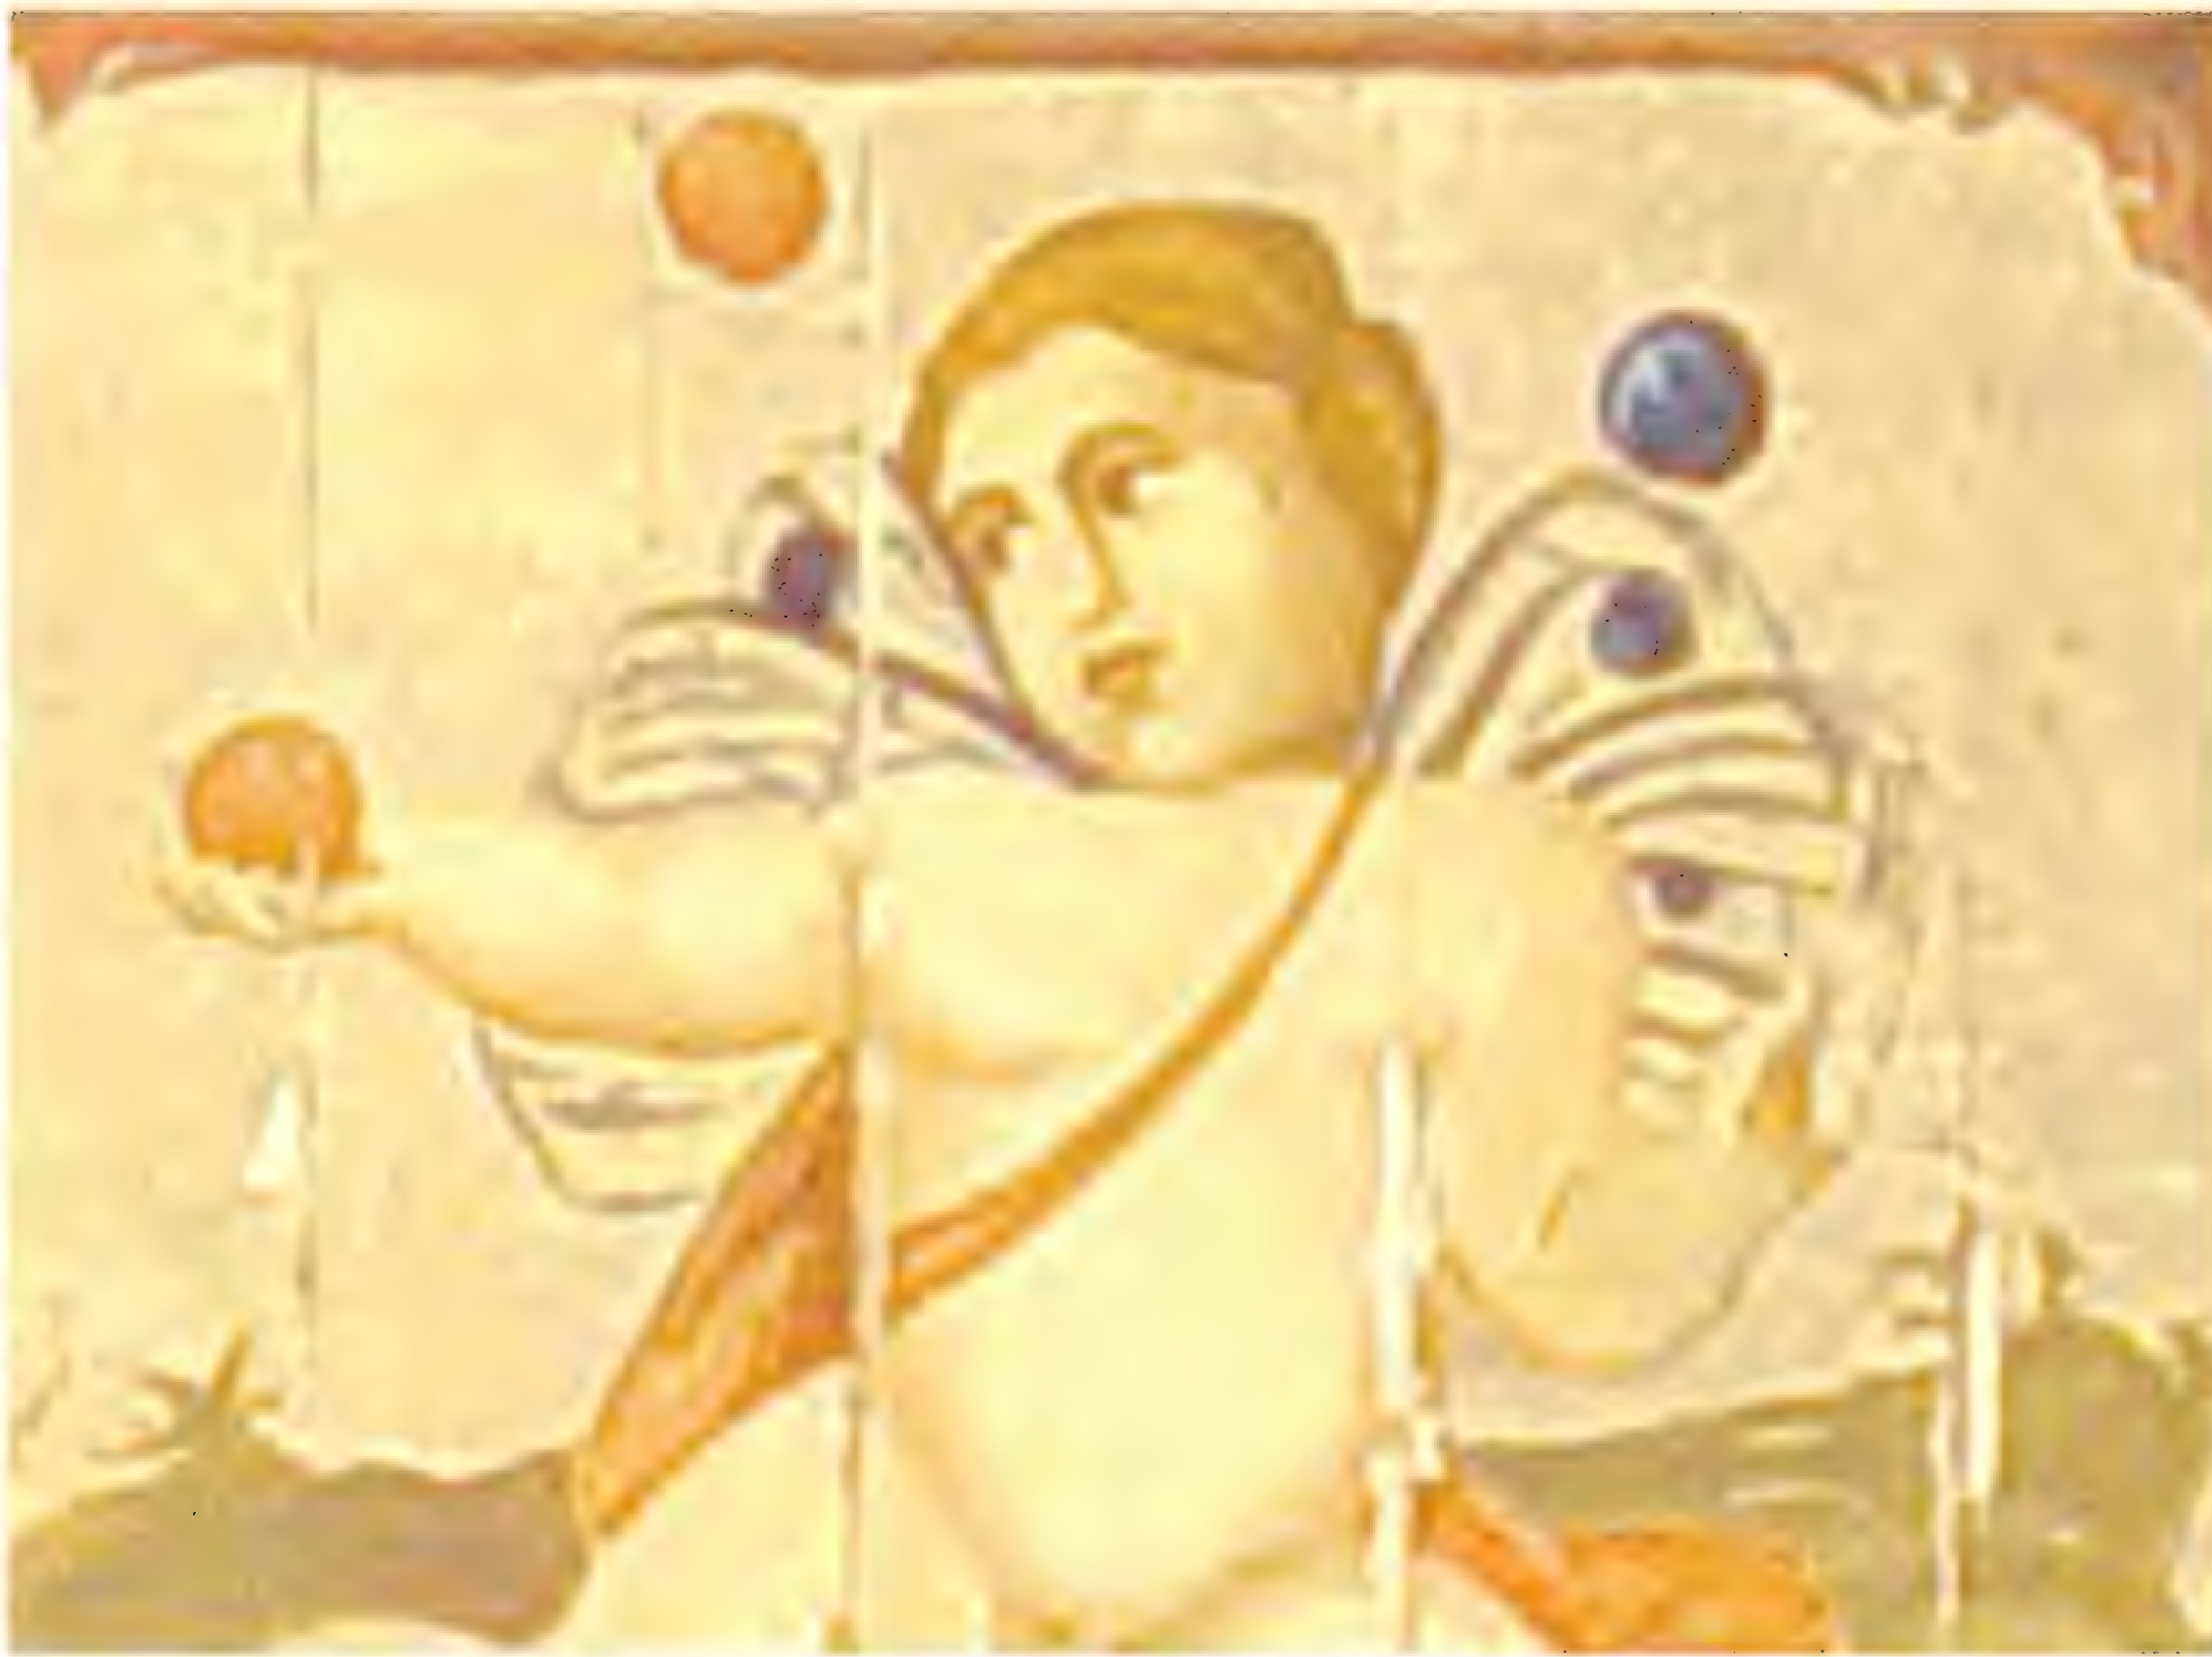
التصوير بالأشعة فوق البنفسجية للأستدلال على الألوان المضافة باللوحات الجدارية
